**CARACTERISTIQUES D'UN SYSTEME DE PEINTURES  
SPECIFIQUES -UHP- APPLICABLE APRES  
PREPARATION DE SURFACES A L'EAU SOUS PRESSION**

**AEF-L R 01264/01 L-40**

**AGENCE D'ESSAI FERROVIAIRE**  
 Activité Lubrification - Environnement - Matériaux

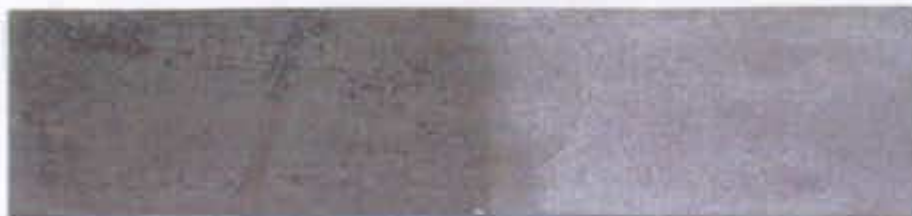
**Préparation de surface des éprouvettes d'essai**  
(degré de soins SA 2,5, rugosité GRIT MOYEN)  
Ra mesuré 8,4  $\mu\text{m}$  (Ra SA 2,5=5,5  $\mu\text{m}$  et Ra SA 3= 10,6  $\mu\text{m}$ )

Surface avant traitement de la peinture

Surface après gravillonnage  
du Laboratoire U.S.A.C. S.T.

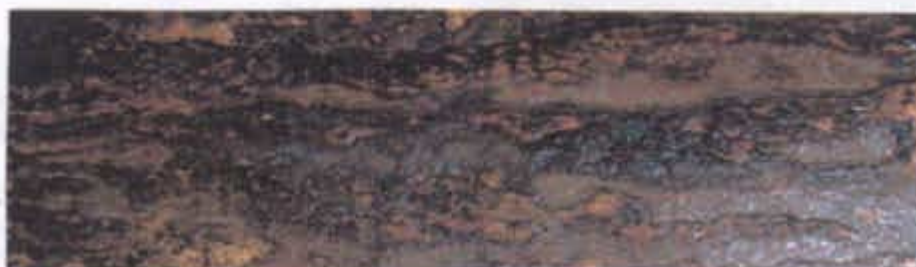
**Enrouillement grade C selon la norme ISO 8501-1**

- Enrouillement pendant 16 jours au brouillard salin dans les conditions de l'essai NSS de la norme NF ISO 9227 pour obtenir une rouille de grade C selon la norme ISO 8501-1,
- Décapage HUP à 1400 bars pour obtenir la mise à blanc de l'acier,
- Stockage des éprouvettes jusqu'à l'obtention d'une oxydation flash de degré OF1 selon la norme NF T 35-520.

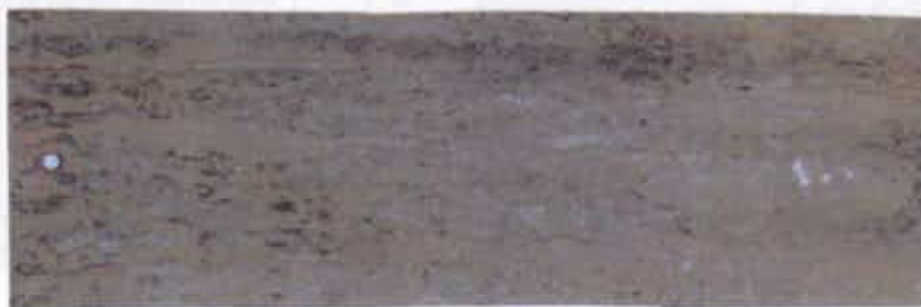
**Décapage UHP (1400 bars)**

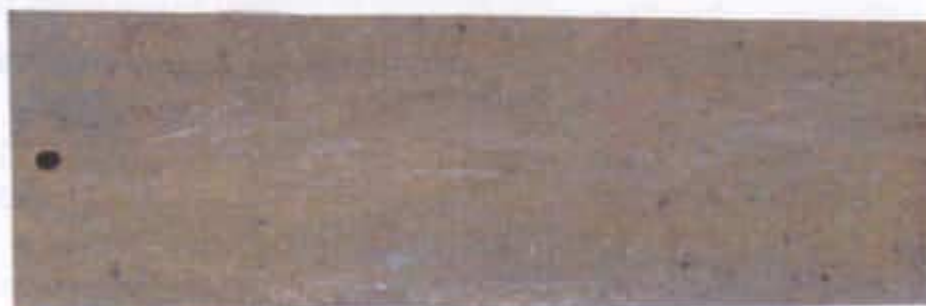
**Etat de surface avant peinture (degré OF1 selon la norme NF T 35-520)**

(échelle 1 pour toutes les photos)
